云南高华安全生产检测检验有限公司
8月检测检验项目公示表

金属非金属矿山在用钢丝绳

无损检测检验报告

委 托 单 位：	中特检测技术服务（云南）有限公司
受 检 单 位：	红河聚泰矿业有限公司建水县普雄乡挣财洞铅锌矿
设 备 名 称：	钢丝绳（88 号井提升机）
型 号 规 格：	31.0 6×19S+NFC 1770
检测检验地点：	88 号井提升机房、88 号井井口
检测检验类别：	定期检测检验
检测检验日期：	2026 年 7 月 22 日

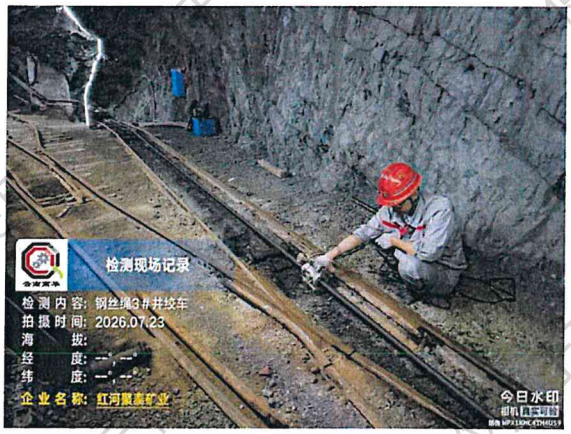
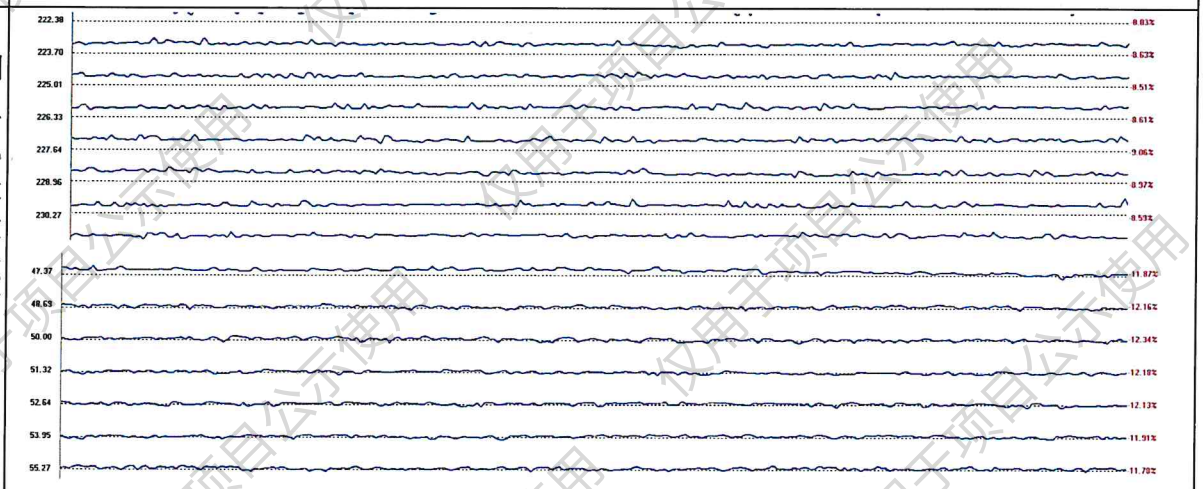
四、必要的图表、图片

钢丝绳照片	/
现场检测照片	 
钢丝绳最大截面积损失图	 金属横截面积变化评估

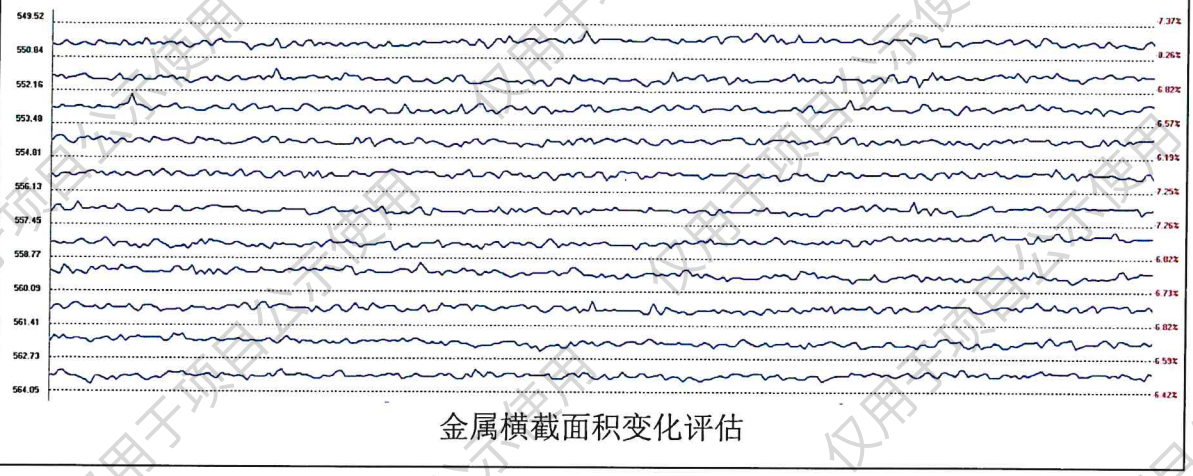
四、必要的图表、图片

钢丝绳照片	/
现场检测照片	
钢丝绳最大截面积损失图	 金属横截面积变化评估

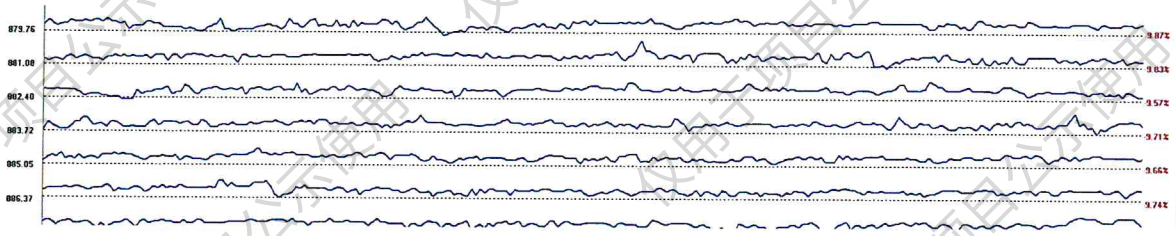
四、必要的图表、图片

钢丝绳照片	/
现场检测照片	
钢丝绳最大截面积损失图	 金属横截面积变化评估

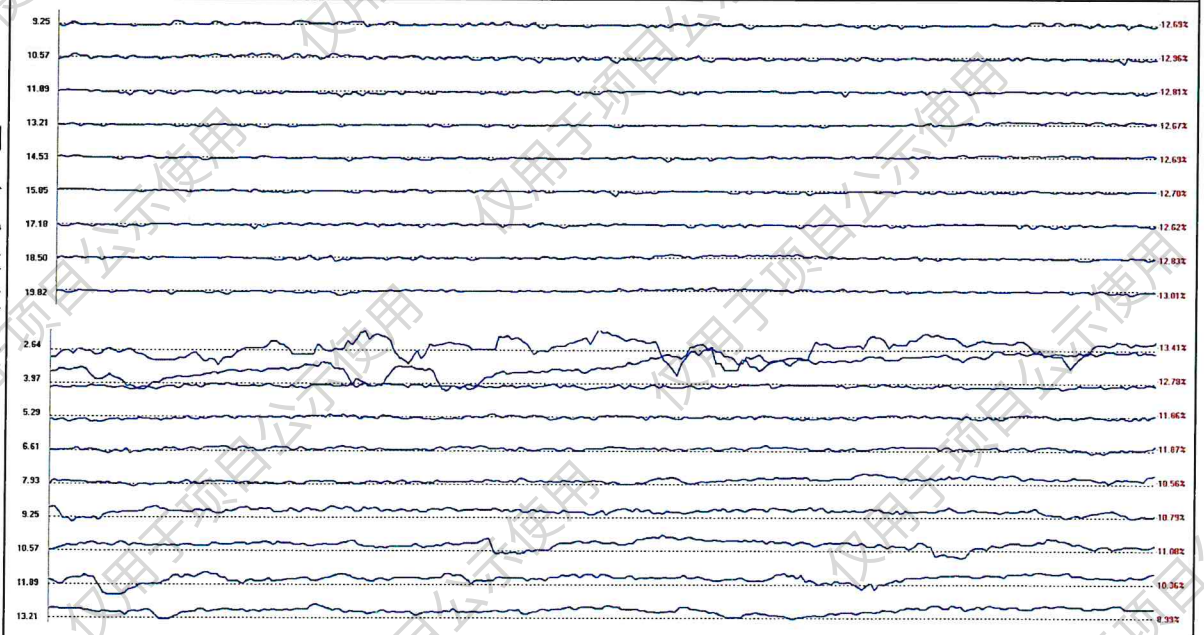
四、必要的图表、图片

钢丝绳照片	/
现场检测照片	 
钢丝绳最大截面积损失图	 金属横截面积变化评估

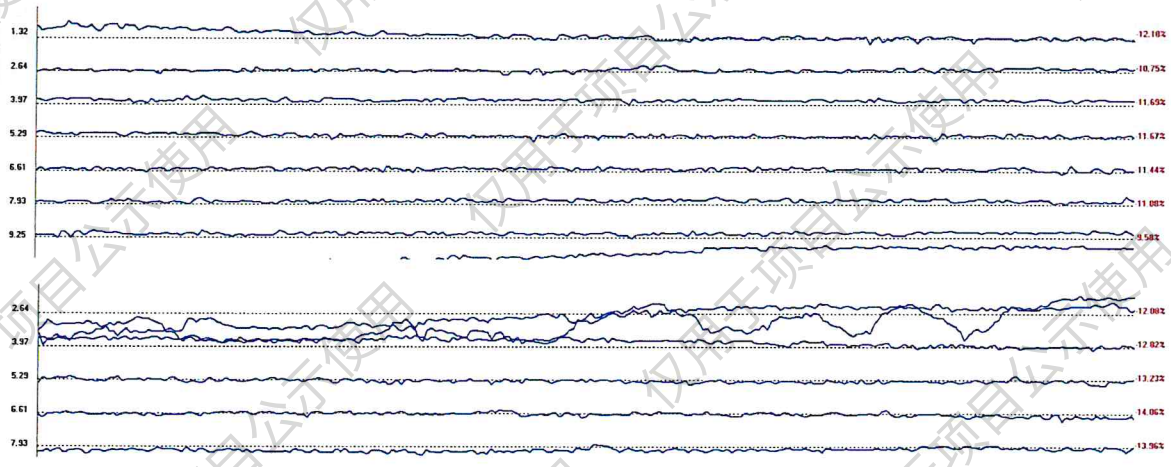
四、必要的图表、图片

钢丝绳照片	/
现场检测照片	 
钢丝绳最大截面积损失图	 金属横截面积变化评估

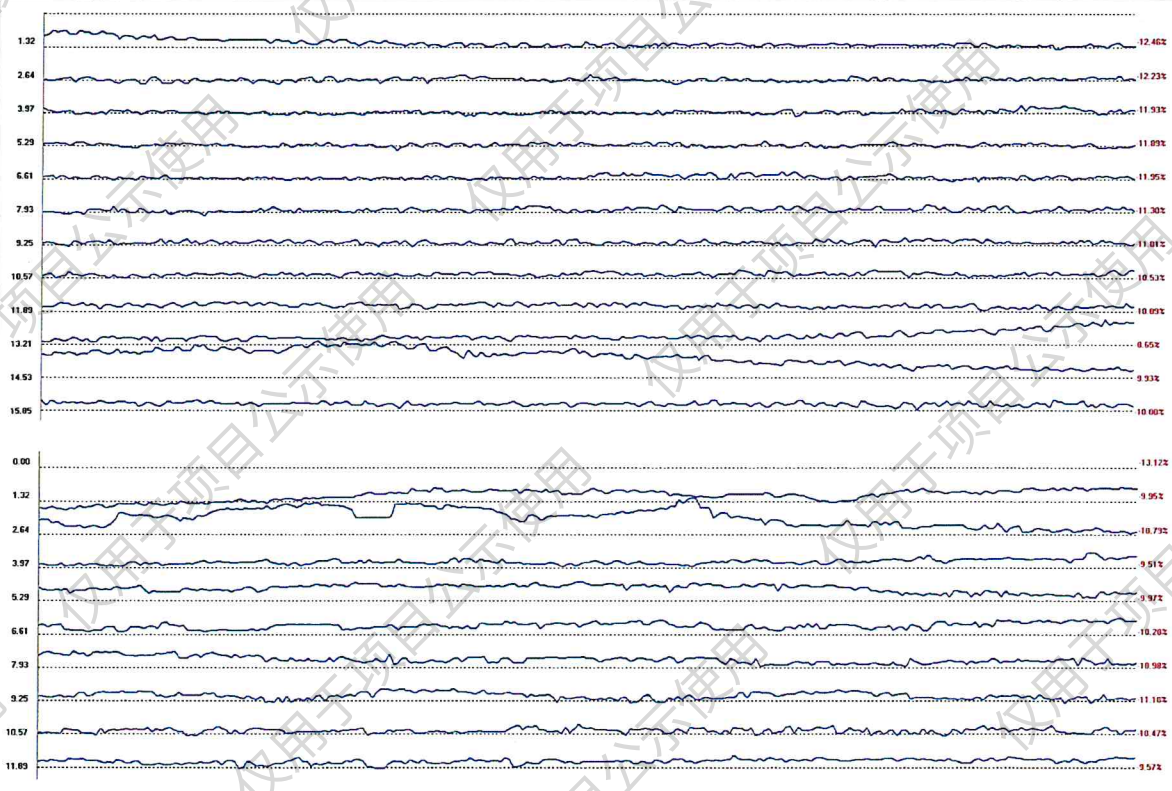
四、必要的图表、图片

钢丝绳照片	/
现场检测照片	 
钢丝绳最大截面积损失图	 金属横截面积变化评估
